## SWAG 40 93 3044

подходит для:  
бензиновых двигателей Opel 2.0l turbo и 2.2l

## Натяжитель цепи

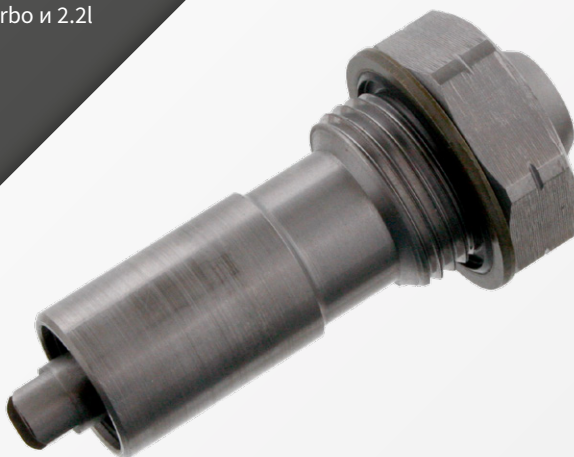
Стук и дребезжание в области двигателя, а также удлинение цепи ГРМ, хотя все компоненты установлены должным образом. Цепь ГРМ может перепрыгивать, что является причиной неравномерной работы двигателя и изменения фаз газораспределения. В худшем случае это может привести к его полной поломке. Это касается всех двигателей Z22YH и Z22SE.

Натяжитель цепи заблокирован. У первоначальной версии натяжителя (ср. № 0636 549) было уплотнительное кольцо зеленого цвета и прорезиненная шайба (рис. 1). Производитель устанавливал такую версию на вышеперечисленные двигатели. Начиная с 2009 года выпуска используется новая версия натяжителя.

SWAG рекомендует использовать исключительно актуальную версию

натяжителя цепи SWAG 40 93 3044 (ср. № 4807 839), у которого под шляпкой прорезиненное металлическое уплотнительное кольцо (рис. 2). В результате это гарантирует безупречную работу цепи.
