## SERVICE INFO – FAG 0001

# Руководство по замене ступичного подшипника

Volvo

850, C70, S70, V70 I

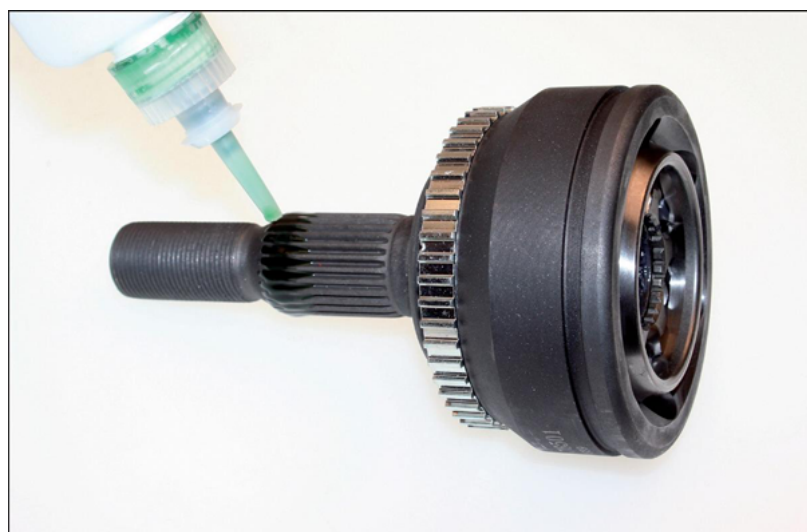
Рис . 1

Вибрация и/или стуки после установки ступичного подшипника/ступицы.

Шлицевой ШРУС по умолчанию вклеен в ступицу. После переустановки ШРУСа без вклейки возможно образование небольшого люфта

Зафиксируйте шлицевой ШРУС в ступице подходящим клеем по металлам ( например, клей Volvo с заводским №1161370)

- Очистить шлицы на ступице и шлицевом ШРУСе.
- Нанести клей полосой 3-4 мм вокруг внешней кромки шлицевого вала (см. рис. 1).
