# СВИСТ ПРИ РАБОТЕ ПОЛИКЛИНОВОГО РЕМНЯ

ТЕХНИЧЕСКАЯ ИНФОРМАЦИЯ № 1009

Opel, Vauxhall Agila с 2004 г, Astra-H с 2005 г, Combo с 2004 г,  
Corsa C с 2004 г, Corsa D с 2007 г,  
Meriva с 2004 г, Tigra B с 2004 г

C13DT, Y13DT, Z13DT, Z13DTH, Z13DTJ

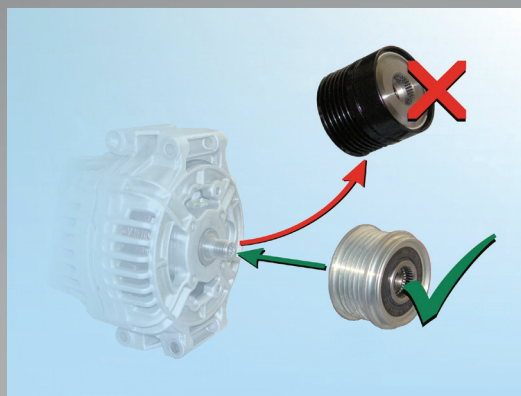
Рис. 1: замена детали

Свист при работе поликлинового ремня.

Неисправность шкифа с обгонной муфтой.

По данным автопроизводителя у генераторов DENSO необходимо заменить оригинальный шкиф с обгонной муфтой на его модификацию (см. рис. 1). Модифицированный шкиф с обгонной муфтой можно приобрести у фирмы RUVILLE.
