# ИНСТРУКЦИЯ ПО МОНТАЖУ НАТЯЖНОГО РОЛИКА 55443, ВХОДЯЩЕГО В КОМПЛЕКТ ЗУБЧАТОГО РЕМНЯ 5544370 И В КОМПЛЕКТЫ ВОДЯНЫХ НАСОСОВ 55443701 И 55443702

ТЕХНИЧЕСКАЯ ИНФОРМАЦИЯ № 1059

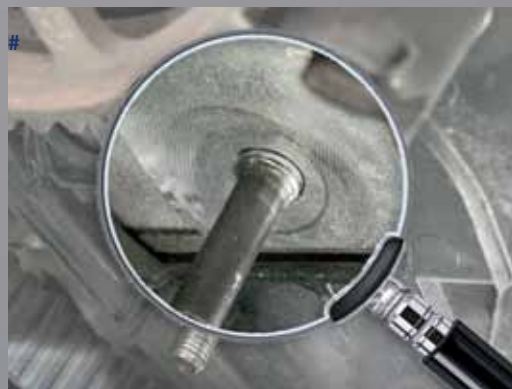
1. Шпилька ввинчена неправильно.

Если резьба (M10) шпильки ввинчена неправильно (см. илл. 1), натяжной ролик не полностью прилегает к контактной поверхности блока цилиндров двигателя, что ведёт к повреждению ролика. Шпилька входит в натяжной ролик и создаётся впечатление, что она плотно затянута.

При работающем двигателе и возникающих при этом высоких силах, действующих на натяжной ролик, шпилька может открутиться. В результате функция натяжного ролика уже не гарантирована.

При установке натяжного ролика 55443 следует обязательно следить за тем, чтобы резьба (M10) шпильки была полностью, т.е. заподлицо, ввинчена в блок цилиндров двигателя. Не должно быть видно ни одного витка резьбы (см. илл. 2).

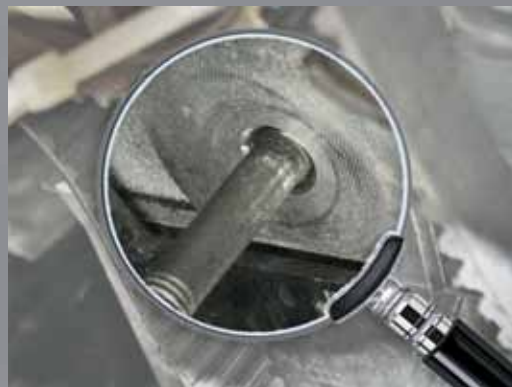
2. Шпилька ввинчена как положено.
