Ausgabe-Nr. 10/2013: KX191/1D und KX80D – Startschwierigkeiten nach Filtereinbau? Tipps zur richtigen Montage.

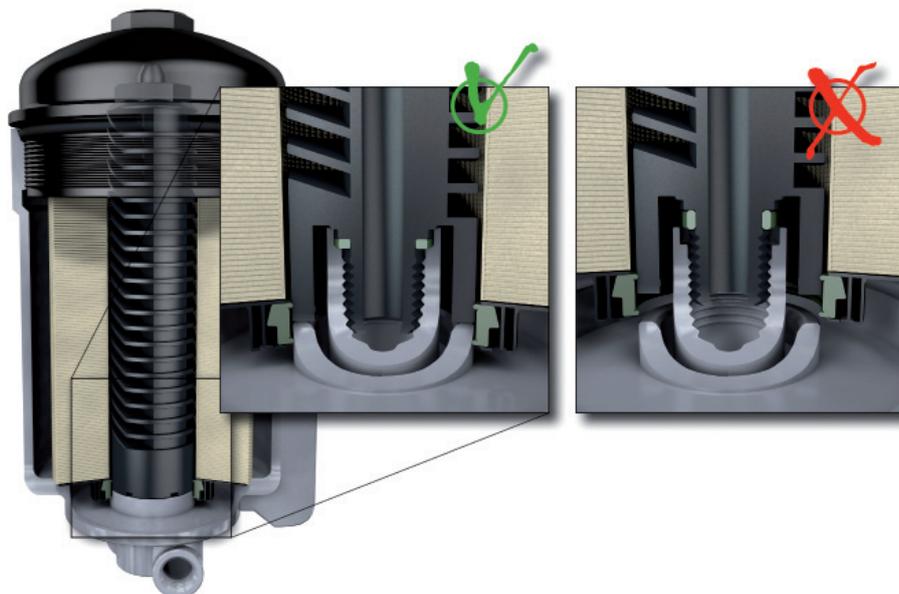
FALL 2: FALSCHER SITZ DES ZENTRALDORNS
Diagnose und Ursache: Undichtigkeiten, weil sich der Zentralsporn bei der Demontage des Deckels gelöst hat und mehrere Gewindegänge herausgedreht wurde. Dadurch wird ein Ablauf freigegeben, das Gehäuse läuft leer. Da dann beim Starten des Fahrzeugs erst wieder das Gehäuse voll Kraftstoff gepumpt werden muss, kommt es zu Verzögerungen beim Startvorgang.

TIPPS ZUR VERMEIDUNG: Vor dem Einsatz des neuen Filters unbedingt sicherstellen, dass der Zentralsporn fest sitzt – so wie in folgender Abbildung gezeigt.
