Publication n° 5/2012 – Cartouches filtrantes KX 178 D, KX 228 D et KX 220 D (pour VW et Audi) : risques de fuites dus à un défaut de montage

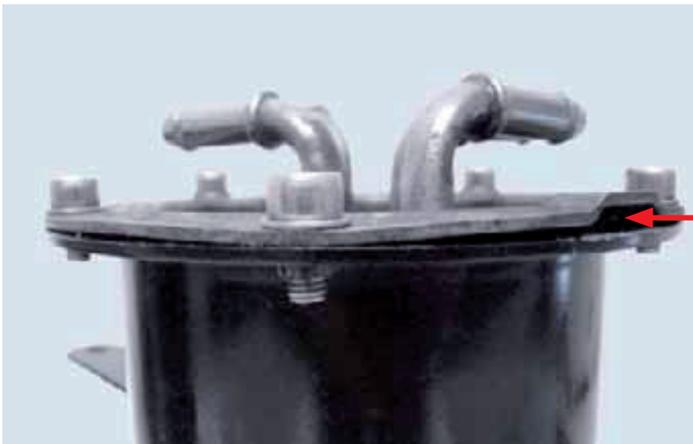
Par contre, l'examen des pièces du boîtier a révélé une déformation du couvercle du boîtier résultant d'une exécution incorrecte de l'ouverture et/ou de la fermeture du boîtier.

Point où soulever le couvercle

Figure 1 : Le couvercle du boîtier (KX 178) a été déformé parce qu'il a été mal ouvert et/ou fermé

Notre conseil : Il est essentiel de s'assurer que le couvercle du boîtier ne subit aucune détérioration lorsque l'élément filtrant est remplacé par un professionnel.

- Un outil inadéquat a été utilisé pour enlever le couvercle (VW recommande d'utiliser l'outil spécial VW n° VAS6543)
- Le couvercle n'a pas été soulevé au point spécialement prévu (voir photo) : ceci vaut aussi pour le joint de couvercle.
- Le joint neuf n'a pas été convenablement imprégné de carburant.
- Le couvercle a seulement été fermé sur le boîtier en serrant les boulons (pour obtenir une étanchéité parfaite, il faut plaquer le couvercle sur le boîtier à la main et, seulement alors, le serrer au moyen des boulons)
