# Blue Print ADG030148, ADG030149, ADG030150

Применение:  
BMW MINI 1.4DT/1.6i 2001>2006i

## ЗАМЕНА КОМПЛЕКТА СЦЕПЛЕНИЯ BMW MINI

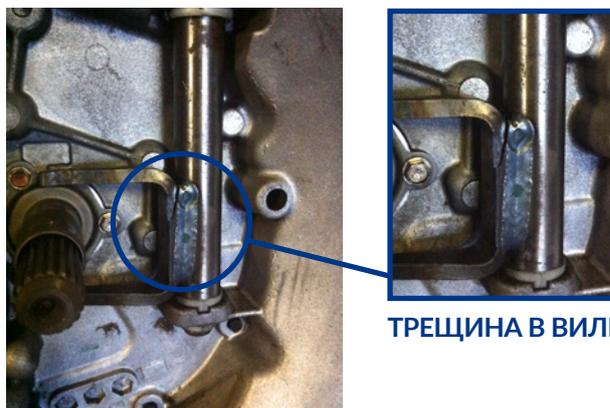
По результатам наших исследований, причиной данной проблемы может быть трещина сварки вилки сцепления, что приводит к изгибанию вилки сцепления под нагрузкой и не позволяет обеспечить полное выключение сцепления. Симптомами являются: заедание сцепления, сложности с переключением передач и вибрация сцепления.

ТРЕЩИНА В ВИЛКЕ СЦЕПЛЕНИЯ

Во время замены сцепления необходимо отчистить вилку сцепления и провести осмотр на предмет износа/разрушения. Желательно рекомендовать замену вилки сцепления вместе с заменой сцепления. Время на замену данной детали составляет 6.5 часов, и это не та работа, которую Вам хотелось бы делать два раза на одном и том же автомобиле.

Так же Blue Print дополнительно рекомендует заменить втулки и фиксатор.
