# febiEXAKT

## Шайба с алмазным покрытием

**febi № 31815**

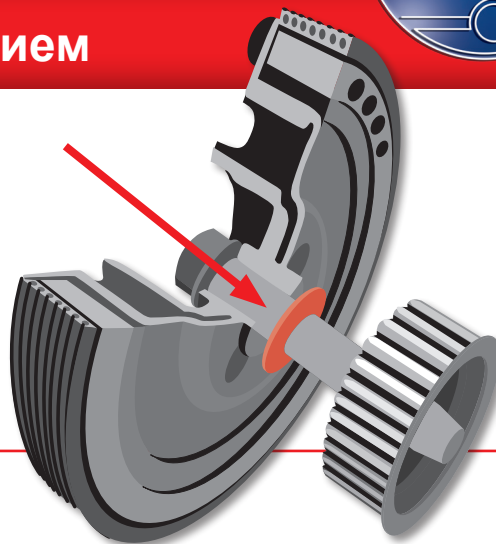
Шкив коленчатого вала проскальзывает даже после замены.

При установке нового шкива коленчатого вала не была произведена замена шайбы с алмазным покрытием.

Шайба с алмазным покрытием располагается между шестерней зубчатого ремня и демпферным шкивом коленчатого вала, обеспечивая максимально эффективную передачу усилия. Без шайбы с алмазным покрытием даже безупречно затянутый болт распределительной шестерни коленчатого вала не в состоянии предотвратить проскальзывание демпферного шкива, поскольку шайба имеет иные параметры передачи усилия, чем (новая) шайба с алмазным напылением.

Именно поэтому использование и/или замена шайбы с алмазным покрытием является необходимой операцией.

Предлагаемая шайба производства компании febi bilstein имеет высококачественное никелево-алмазное покрытие, которое предотвращает проскальзывание шкива коленчатого вала. Кроме того, она обеспечивает оптимальную передачу усилия.

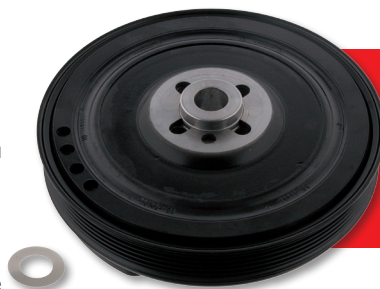
Ремкомплект шкива  
коленчатого вала

Во избежание возникновения дорогостоящего ущерба, шайба с алмазным покрытием непосредственно включается в ремонтные комплекты демпфирующих шкивов для таких моделей, как Volvo 850, S70, S80, V70 I, V70 II, VW Crafter/T4 и Audi A6.
