SWAG 10 93 8868

подходит для:
Mercedes-Benz W204, W207 и W172

Сальник с импульсным кольцом ABS

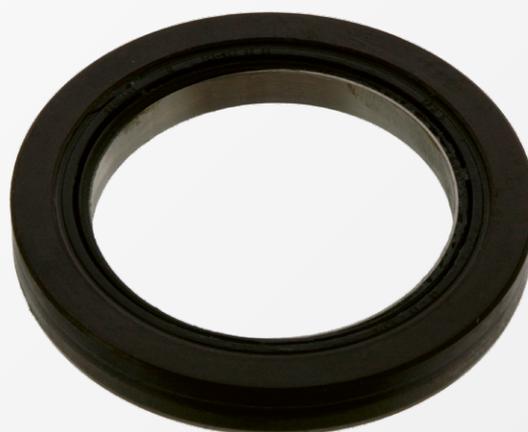
Повреждения рабочей поверхности на поворотном кулаке. Поэтому сальник не может гарантировать хорошего уплотнения, что может привести к преждевременному выходу подшипника из строя.

Повреждения рабочей поверхности на поворотном кулаке. Поэтому сальник не может гарантировать хорошего уплотнения, что может привести к преждевременному выходу из строя подшипника.

Сальник ступицы был дополнен со стороны производителя кольцом (см. стрелку на рис. 2). При этом поворотный кулак и передняя ступица остались без изменений. SWAG рекомендует использование новой версии сальника (рис. 2). Из-за изменений сальника ступицы поворотный кулак при легких повреждениях рабочей поверхности теперь не должен быть заменен, так как теперь это добавочное кольцо служит рабочей поверхностью.

Кольцо уже предварительно смонтировано в сальник ступицы и ни при каких обстоятельствах его нельзя извлекать! При демонтаже ступицы (рис. 3) кольцо (в случае его наличия) в большинстве случаев остается на поворотном кулаке и должно быть дополнительно извлечено.
