## Podložka klikového hřídele s diamantovým povrchem

vhodné na  
Audi A6  
VW Crafter  
VW Transporter T4  
Volvo 850, S70, S80, V70 I, V70 II

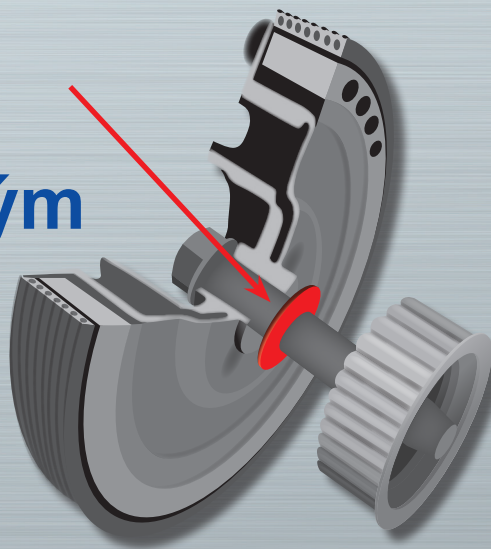
Stále prokluzuje i po výměně řemenice.

Podložka s diamantovým povrchem nebyla při výměně řemenice vyměněna.

Podložka klikového hřídele s diamantovým povrchem se nachází mezi řemenicí rozvodů a TVD řemenicí klikového hřídele, kde napomáhá rovnoměrnému přenosu hnací síly. V případě, že centrální šroub řemenice je dotažen předepsaným utahovacím momentem a není použita podložka s diamantovým povrchem, není řemenicí zabráněno v prokluzování a není zajištěn stejný kontinuální přenos hnací síly, jako při použití (vyměněné) podložky s diamantovým povrchem.

**Proto je nezbytně nutné používat, v případě potřeby vyměnit, podložku klikového hřídele s diamantovým povrchem.**

SWAG podložka klikového hřídele má velmi kvalitní nikl-diamantový povrch, který zabraňuje řemenici v protáčení.
