Solution

Экономичное решение для ремонта Mercedes Benz Sprinter, Vito, Viano и VW Crafter, LT!

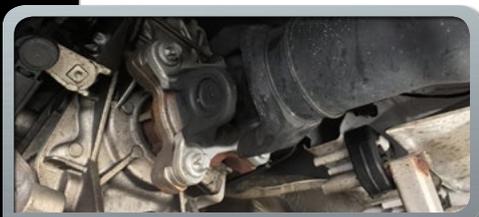
Первыми признаками того, что в области карданного вала есть неполадки и дефекты, являются:

- Шумы из-под днища кузова, чаще всего при определенных оборотах двигателя или скорости автомобиля
- Необычные вибрации
- Посторонние шумы в момент изменения нагрузки

Причиной этому может быть дефектная или изношенная крестовина карданного вала. Это может привести к выходу из строя всей трансмиссии. В случае сомнений рекомендуется замена крестовины.

Со стороны производителя автомобилей крестовина карданного вала не имеется в продаже отдельно, а только с карданным валом в сборе. Это влечет дорогостоящий ремонт для владельца автомобиля.

Вы заменяете только крестовину!
