Solution

Экономичное решение для ремонта!

SWAG предлагает оптимальное решение для ремонта:

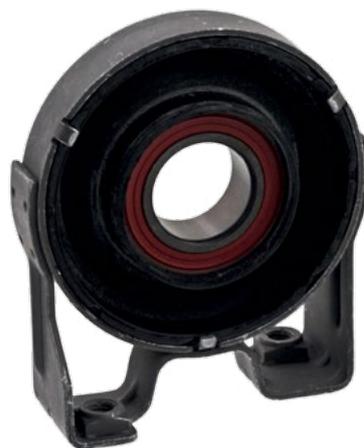
SWAG № 30 93 8548

В салоне таких автомобилей, как VW Touareg и Porsche Cayenne, с изменением нагрузки могут ощущаться сильные вибрации, сопровождающиеся гроыхающим шумом. Причиной этому может быть дефектный или изношенный подвесной подшипник карданного вала, находящийся посередине. Из-за износа резина может разорваться, что и приводит к вышеописанным шумам и вибрациям. В этом случае подшипник больше не в состоянии обеспечить крепление и центрирование карданного вала и должен быть заменен.

Подвесной подшипник карданного вала посередине доступен также отдельно!

подходит для
VW Touareg до 2010 г. в.
Porsche Cayenne до 2010 г. в.

Это поможет сберечь бумажник Вашего клиента, поскольку, разумеется, замена отдельного компонента обходится дешевле, чем замена узла в сборе.

Со стороны производителя автомобилей подвесной подшипник карданного вала не имеется в продаже отдельно, а только с карданным валом в сборе, что делает ремонт очень дорогим.
