SERVICE INFO – INA 0004

Поломка шкива генератора

Переоборудование на шкив генератора с обгонной муфтой 535 0116 10

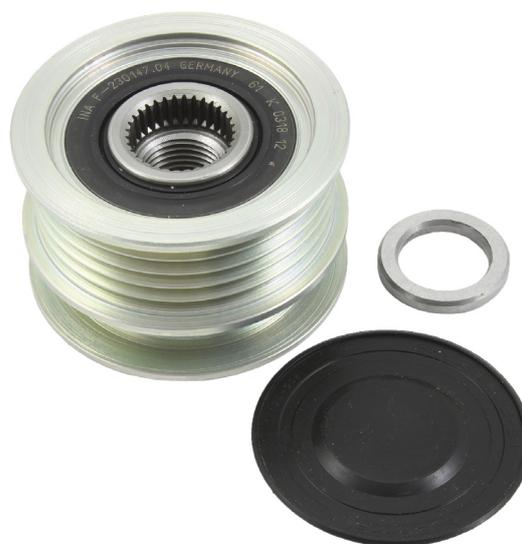
Рисунок 2: 535 0116 10 - шкив генератора с обгонной муфтой INA

В качестве решения проблемы, компания Schaeffler Automotive Aftermarket предлагает переоборудование на шкив генератора с обгонной муфтой 535 0116 10 (см. рис. 2). Шкив генератора с обгонной муфтой отвечает всем техническим требованиям системы натяжения ремня и может быть использован без дополнительных условий.

Для правильной установки, обратитесь к приложенной инструкции по установке.

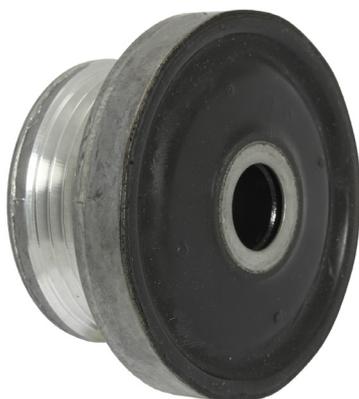
Рисунок 1: Обратная сторона шкива генератора с обгонной муфтой

Из-за высоких нагрузок и особенностей конструкции «оригинальных» шкивов генератора, (см. рис. 1), возникают частые поломки в приводе навесных агрегатов.

На поврежденном шкиве резина становится

пористой, трескается или полностью отслаивается от металла. Как результат, функция гашения колебаний больше не выполняется.

Неисправность шкива генератора могут вызывать дорогостоящие повреждения двигателя.

Поэтому, желательно проверить шкив ремня генератора, установленный на заводе, на наличие повреждений при каждом техосмотре и при необходимости заменить.
