# Blue Print ADG030148, ADG030149, ADG030150

Применение:  
BMW MINI 1.4DT/1.6i 2001>2006i

## ЗАМЕНА КОМПЛЕКТА СЦЕПЛЕНИЯ BMW MINI

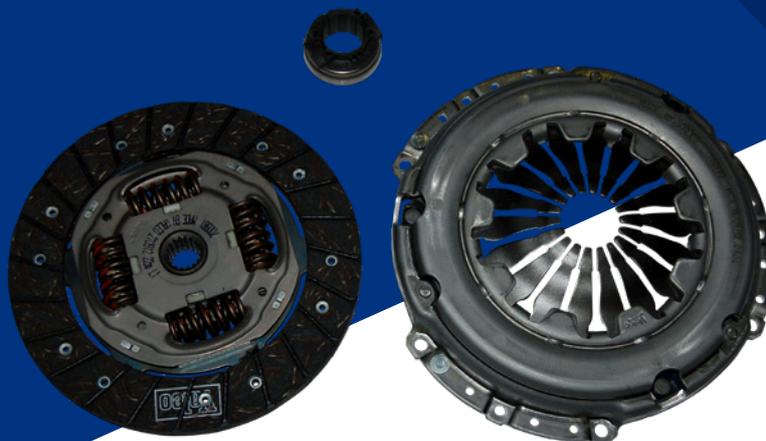
По результатам наших исследований, причиной данной проблемы может быть трещина сварки вилки сцепления, что приводит к изгибанию вилки сцепления под нагрузкой и не позволяет обеспечить полное выключение сцепления. Симптомами являются: заедание сцепления, сложности с переключением передач и вибрация сцепления.

Во время замены сцепления необходимо отчистить вилку сцепления и провести осмотр на предмет износа/разрушения. Желательно рекомендовать замену вилки сцепления вместе с заменой сцепления. Время на замену данной детали составляет 6.5 часов, и это не та работа, которую Вам хотелось бы делать два раза на одном и том же автомобиле.

Так же Blue Print дополнительно рекомендует заменить втулки и фиксатор.
