**(D) Achtung: Verwechslungsgefahr!**

**(GB) Attention: Risk of mixing up!**

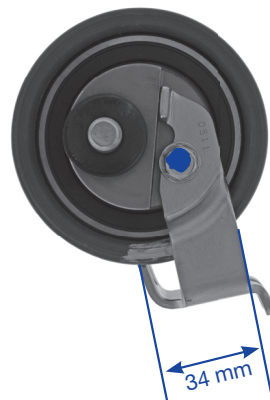
**SWAG 99 03 0086**  
Vergl.-Nr. 06B 109 243

Tension rollers febi SWAG 99 03 0086 and SWAG 30 91 8556 look identical but the dimensions of the stop plate are not identical. When replacing them, please pay attention to their precise use and to the vehicle that they are used in. There is a risk of engine damage if the wrong tension roller is used.
