## SERVICE INFO – FAG 0022

# Инструкция по установке FAG 201050

## Проверка защитного кольца ступицы

Производитель: Mercedes-Benz

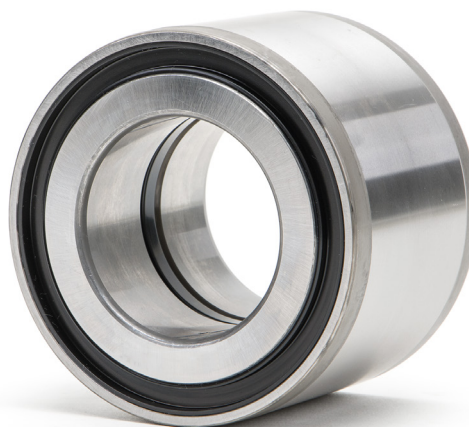
Рисунок 1: FAG Ступичный подшипник 201050

Для указанных автомобилей ступичные подшипники передних осей доступны только как собранный узел по версии автопроизводителя (ступица с установленным ступичным подшипником).

Однако, при повреждении только ступичного подшипника в большинстве случаев сама ступица может быть использована снова.

По этой причине Schaeffler Automotive Aftermarket предлагает отдельный ступичный подшипник под номером 201050.

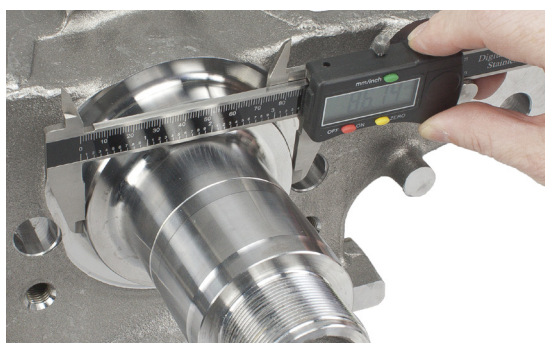
Для правильного подбора деталей учтите, что возможны три различных варианта: Необходимо произвести измерения диаметра посадочного узла для выбора подходящего кольца (Рис. 2).

Рис. 2: Для точного определения необходимого защитного кольца проведите измерение седла ступицы

Если при выполнении ремонта оказалось, что защитное кольцо повреждено, его необходимо заменить. Заказать его возможно только в оригинальном исполнении от автопроизводителя.

| Измеренный диаметр | Необходимое защитное кольцо |
| 86,70 - 86,85 мм | Защитное кольцо без цветной маркировки |
| 86,85 - 87,05 мм | Защитное кольцо с красной маркировкой |
| 87,05 - 87,30 мм | Защитное кольцо с белой маркировкой |
