## SERVICE INFO – FAG 0025

# RIU 566425.H195 и 566283.01.H195

## Замечание по монтажу

Конструкция: Ремонтный ступичный модуль (RIU)

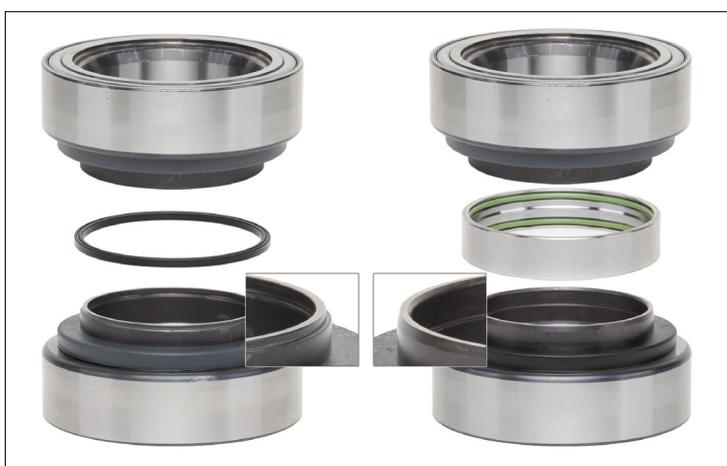
Техническое объяснение: На оригинальных ступичных подшипниках используются уплотнительные кольца (круглого сечения), встроенные в металлическое кольцо. Эти уплотнительные кольца запрессовываются поверх внутренних обойм во время установки. В ремонтном решении компании FAG используется уплотнение круглого сечения, которое закрепляется не металлическим кольцом. Вместо этого, во время монтажа уплотнение располагается между ступичными подшипниками. Это кольцевое уплотнение также имеет все свойства, необходимые для конкретного применения и лишь является альтернативным вариантом конструкции.

Рисунок 1: Различия между версиями от компании FAG (слева) и оригинальной OES версией (справа)

Ремонтный ступичный модуль (RIU) компании FAG, указанный выше имеет незначительные визуальные различия с оригинальным изделием. Различие обусловлено производственным процессом и не является дефектом. Модули RIU имеют те же функции и характеристики, что и оригинальная деталь. Более того, в случае ремонта модули RIU можно использовать для замены оригинальной детали без каких-либо ограничений.
