## SERVICE INFO – INA 0069

### Риск ошибиться между натяжными роликами 531 0252 30 и 531 0525 30

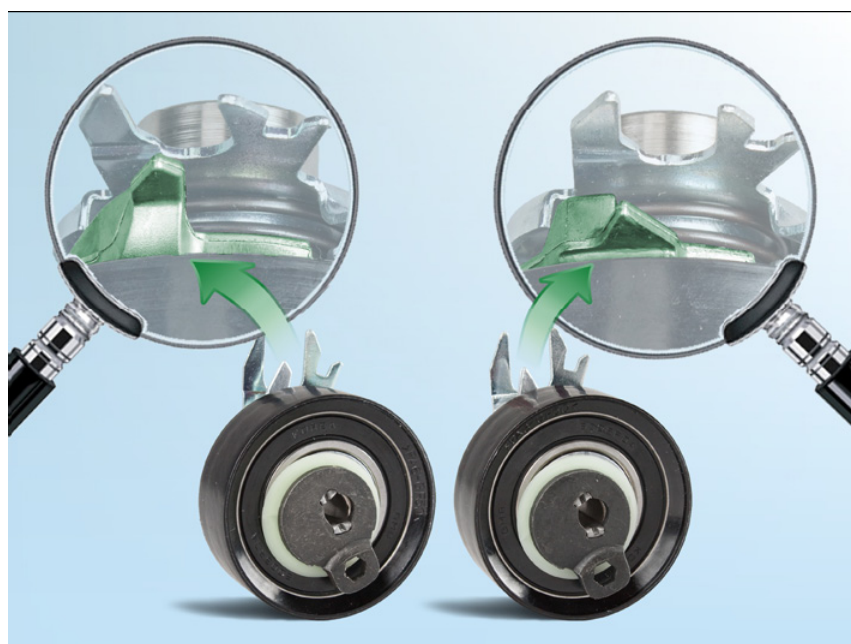
**Рис. 1:** Различия между натяжными роликами 531 0252 30 (слева) и 531 0525 30 (справа).

Существует риск того, что эти шкивы могут быть перепутаны между собой. Не только артикульные номера похожи, но есть и внешние сходства.

Внешне они отличаются только контрольными точками натяжения (см. рис. 1), но на самом деле натяжной ролик 531 0252 30 обладает большей силой и увеличенным радиусом натяжения, чем 531 0525 30.

Установка неправильного ролика может привести к тому, что ремень соскочит, и наступят серьезные повреждения двигателя автомобиля

Перед установкой натяжного ролика убедитесь в правильности выбора артикула.
