## SERVICE INFO – INA 0182

# Частая причина неисправности привода ГРМ

## Чрезмерный люфт подшипника водяного насоса

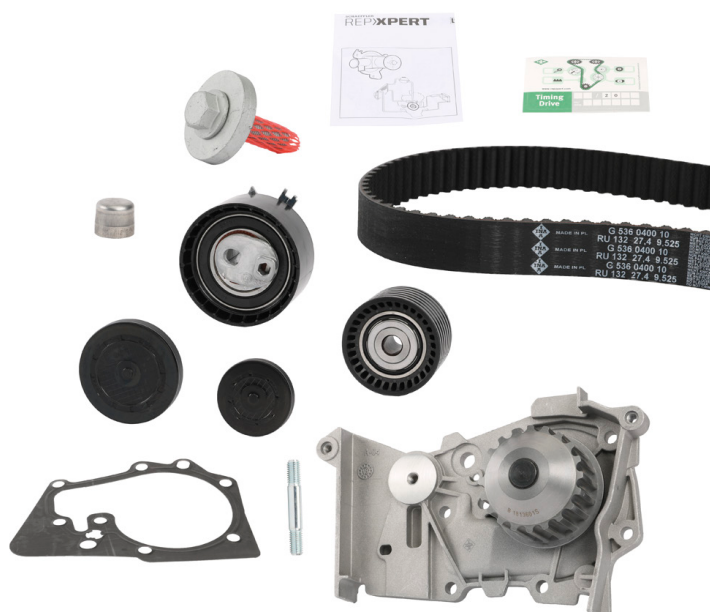
530 0640 30 — Водяной насос с комплектом ременного привода ГРМ

Чрезмерный люфт подшипников появляется у водяных насосов замененных отдельно от других элементов системы. Как результат, ремень движется со значительным смещением на приводных шестернях, что приводит к повреждению ремня и сопрягаемых деталей. Фрагменты ремня при расслоении могут повредить остальные детали ГРМ.

В связи с такими рисками, Schaeffler Aftermarket предлагает комплект с соответствующим водяным насосом.

Во избежание дополнительных затрат, которые могут случиться после замены только ремня и роликов ГРМ, следует также всегда заменять насос охлаждающей жидкости.
